**SKF®**

VKBA6750

Consideraciones de instalación:

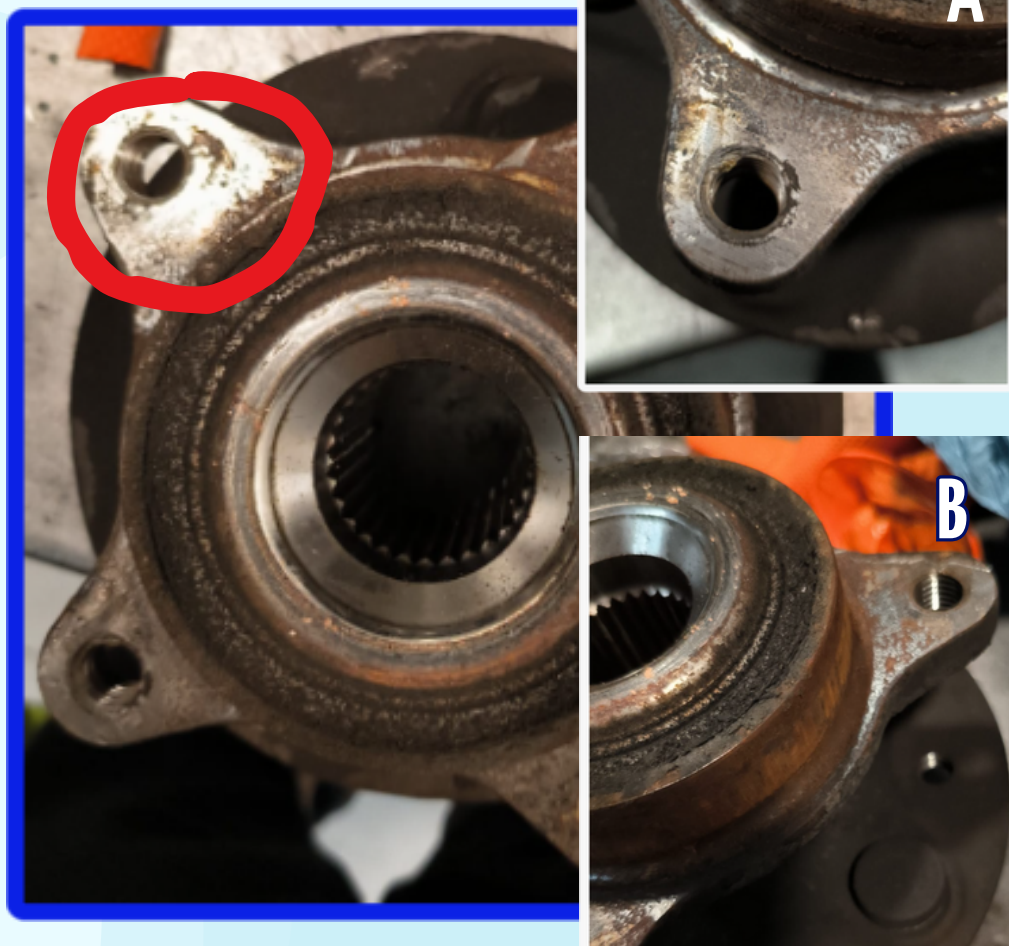
Figura 1

En la figura 1 se puede observar el deterioro de un VKBA6750 que ha sido mal instalado. Esto se evidencia por la presencia de óxido. Esta degradación es causada por la falta de material enmarcado en círculo rojo. Esa mella que se observa junto al taladro de fijación es un golpe de cincel causado durante la extracción del rodamiento y que unido al óxido por falta de plano genera un mal funcionamiento del rodamiento y del acoplamiento del disco de frenos que se alavea

En vehículos con descompensación de frenos o alaveo es fundamental considerar la revisión del sistema de mangueta, porta buje y rodamiento para descartar posibles averías solidarias.

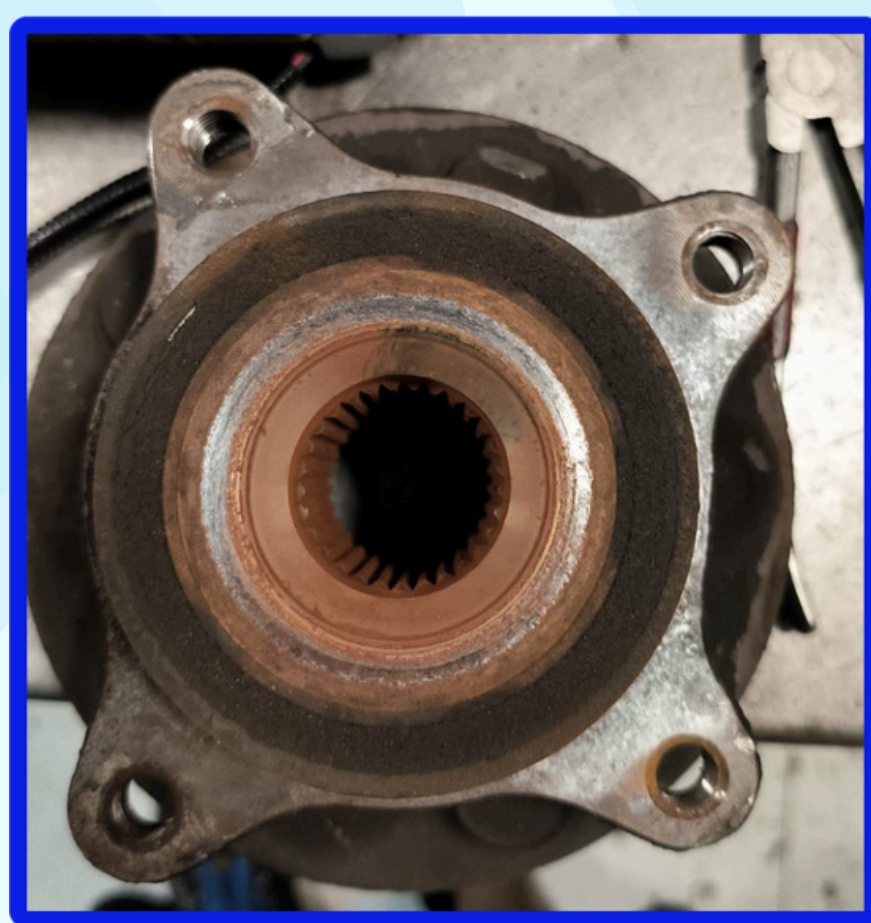
Figura 2

En la figura 2 se puede observar el estado normal de un rodamiento VKBA6750 que ha trabajado correctamente. Se aprecia la falta de impureza en el plano de apriete del rodamiento que la clave esencial para que el apriete sea perfecto.
